# **VANHAN HIRSIRAKENTEISEN OMAKOTITALON KORJAUSSUUN- NITELMA JA KUSTANNUSARVIO**

Opinnäytetyö  
huhtikuu 2016  
Rakennustekniikka  
Rakennustuotanto

Työn tarkoituksena oli kartoittaa vanhan hirsirakenteisen asuintalon kunto ja sen pohjalta luoda tarvittavat korjaussuunnitelmat sekä kustannusarvio.

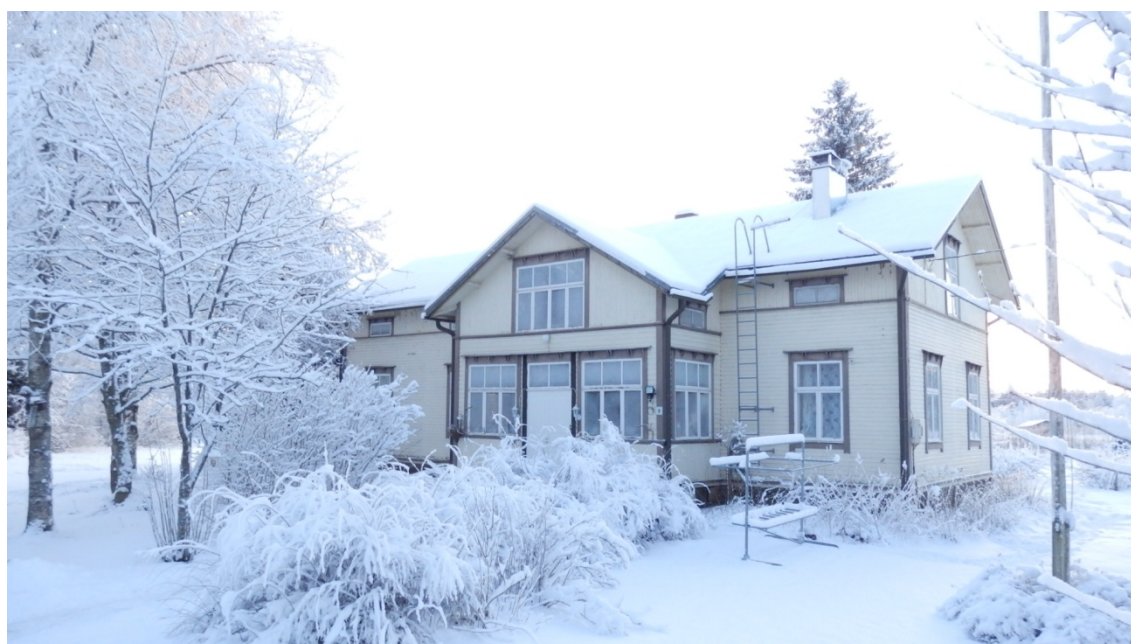
**Kuva 1.** Etupihan puoleinen julkisivu.

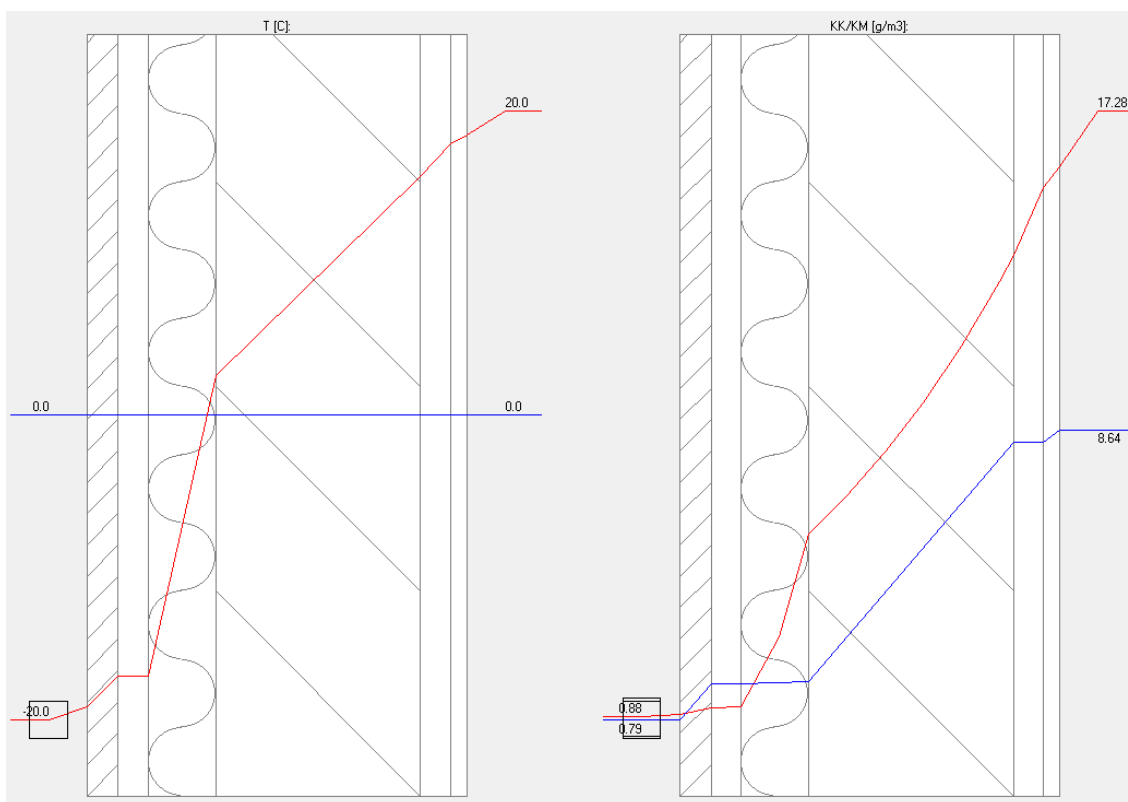
## Liite 7. Uuden seinärakenteen rakennusfysikaalinen tarkastelu

(Tiivistymisvaara, SK\_max &gt; 100.0)

Kuvassa vasemmalla lämpötilan ja oikealla suhteellisen kosteuden muutos rakenteessa.

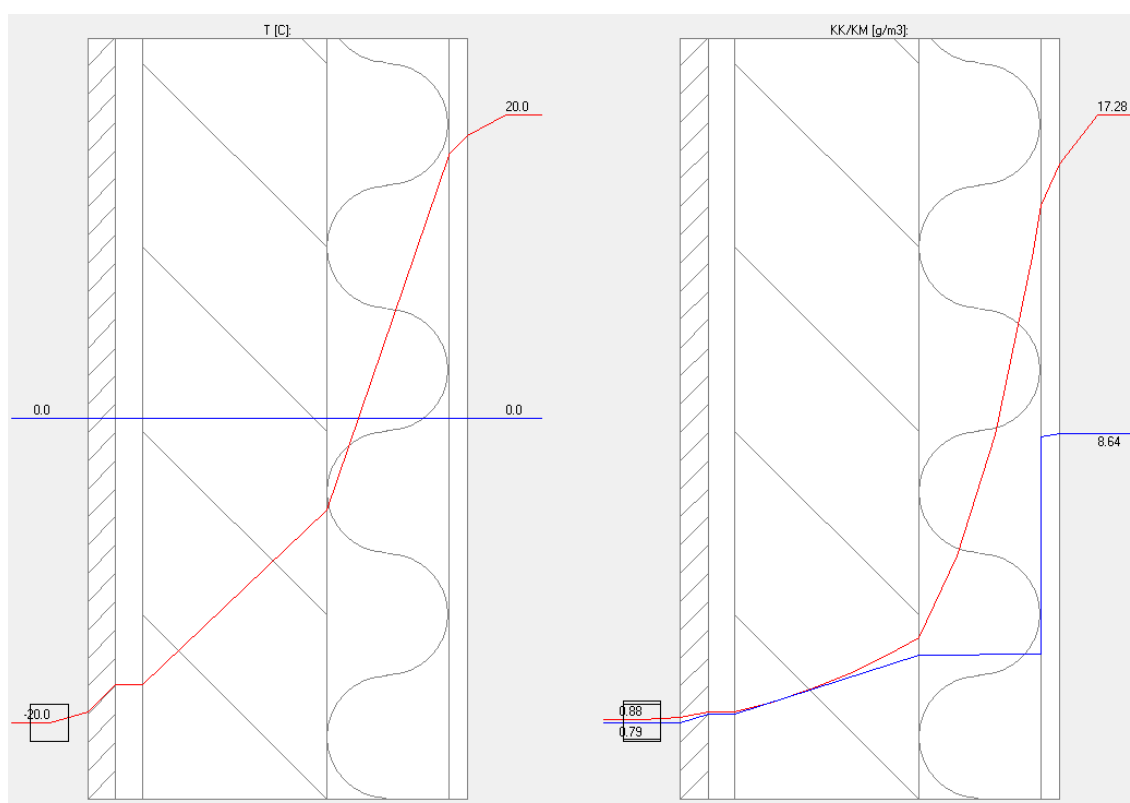
## Liite 8. Vanhan seinärakenteen rakennusfysikaalinen tarkastelu

Kuvassa vasemmalla lämpötilan ja oikealla suhteellisen kosteuden muutos rakenteessa.

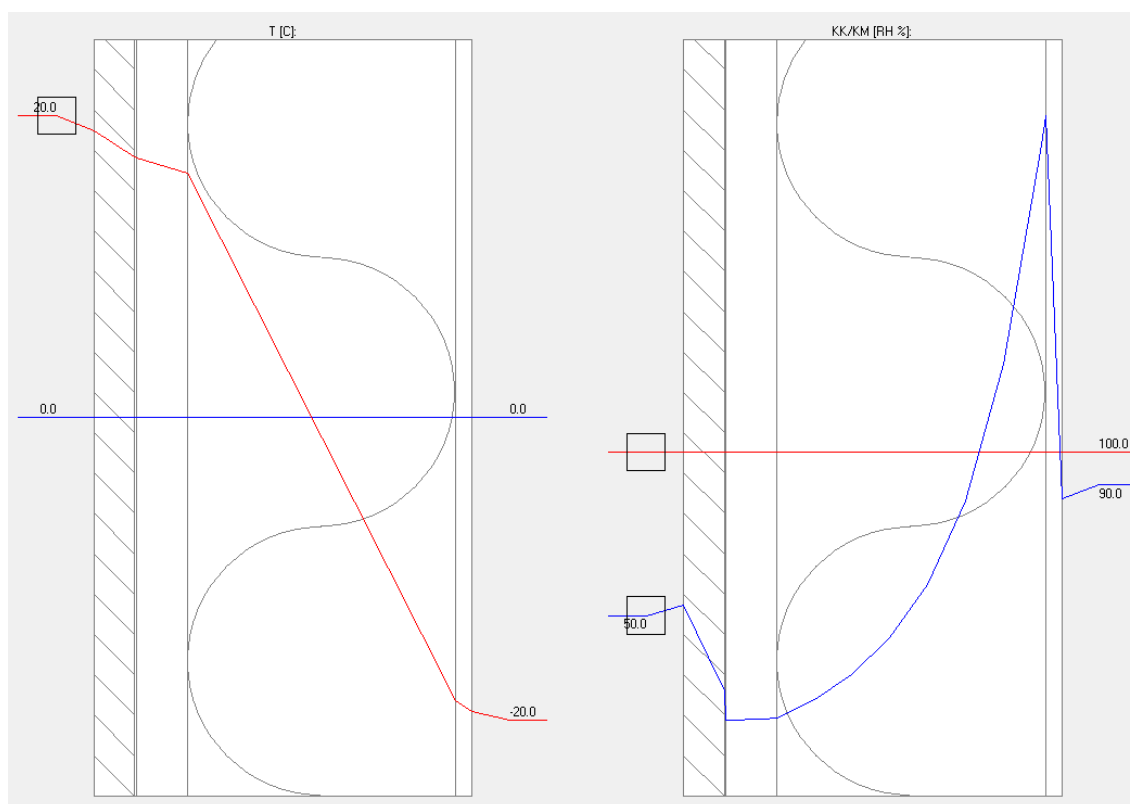
## Liite 9. Uuden alapohjarakenteen rakennusfysikaalinen tarkastelu

(Tiivistymisvaara, SK\_max &gt; 100.0)

Kuvassa vasemmalla lämpötilan ja oikealla suhteellisen kosteuden muutos rakenteessa.

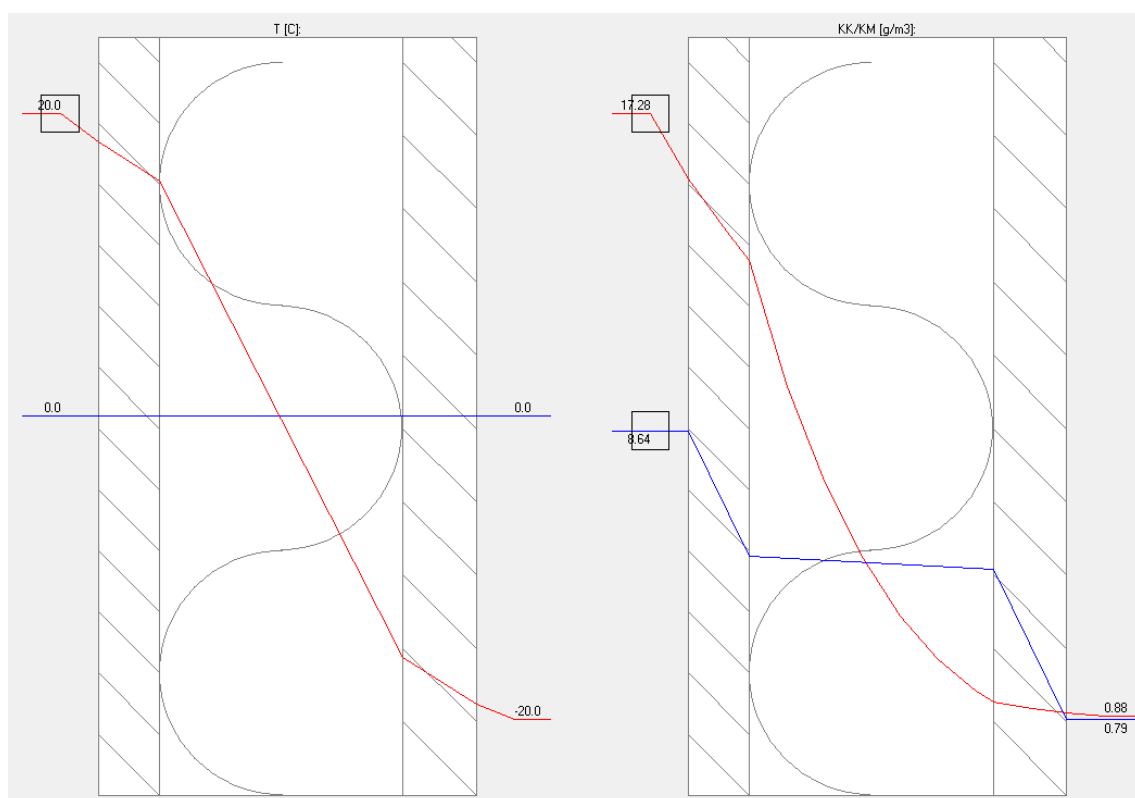
## Liite 10. Vanhan alapohjarakenteen rakennusfysikaalinen tarkastelu

(Tiivistymisvaara, SK\_max > 100.0)

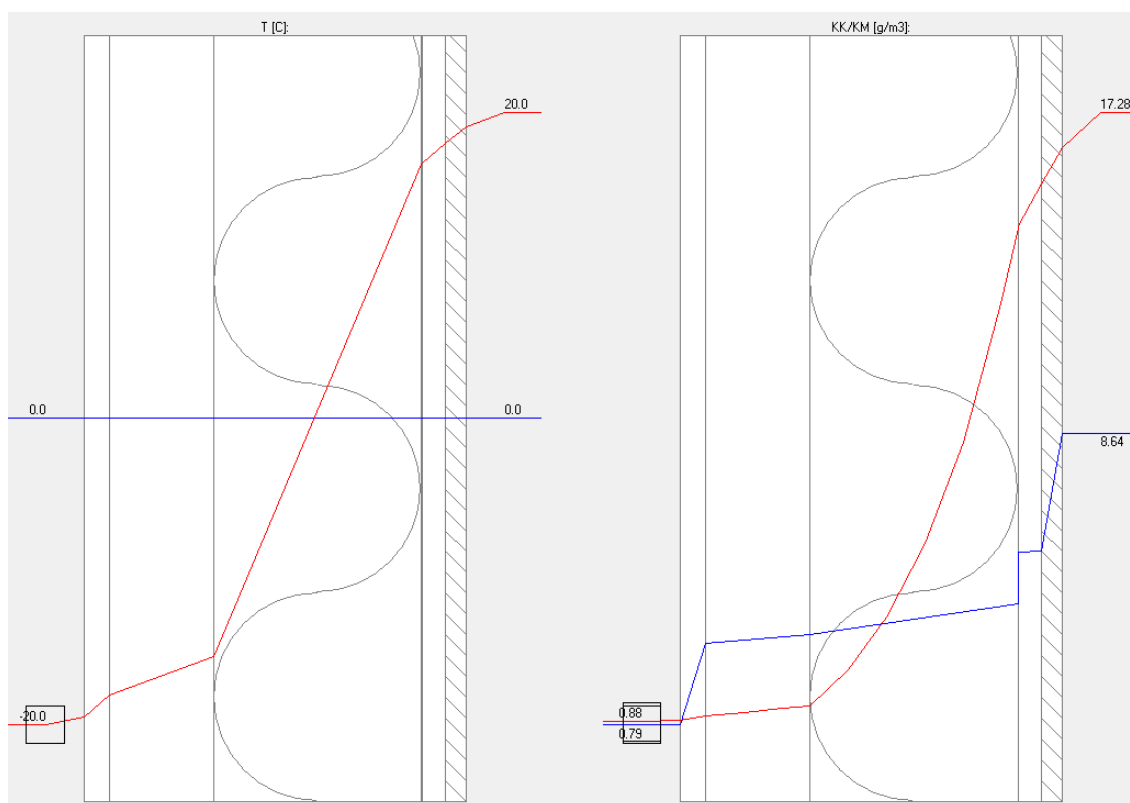
## Liite 11. Uuden välipohjarakenteen rakennusfysikaalinen tarkastelu

(T = lämpötila, KK = Kyllästymiskosteus, KM = kosteusmäärä)  
 (Tiivistymisvaara, SK\_max > 100.0)

Kuvassa vasemmalla lämpötilan ja oikealla suhteellisen kosteuden muutos rakenteessa.

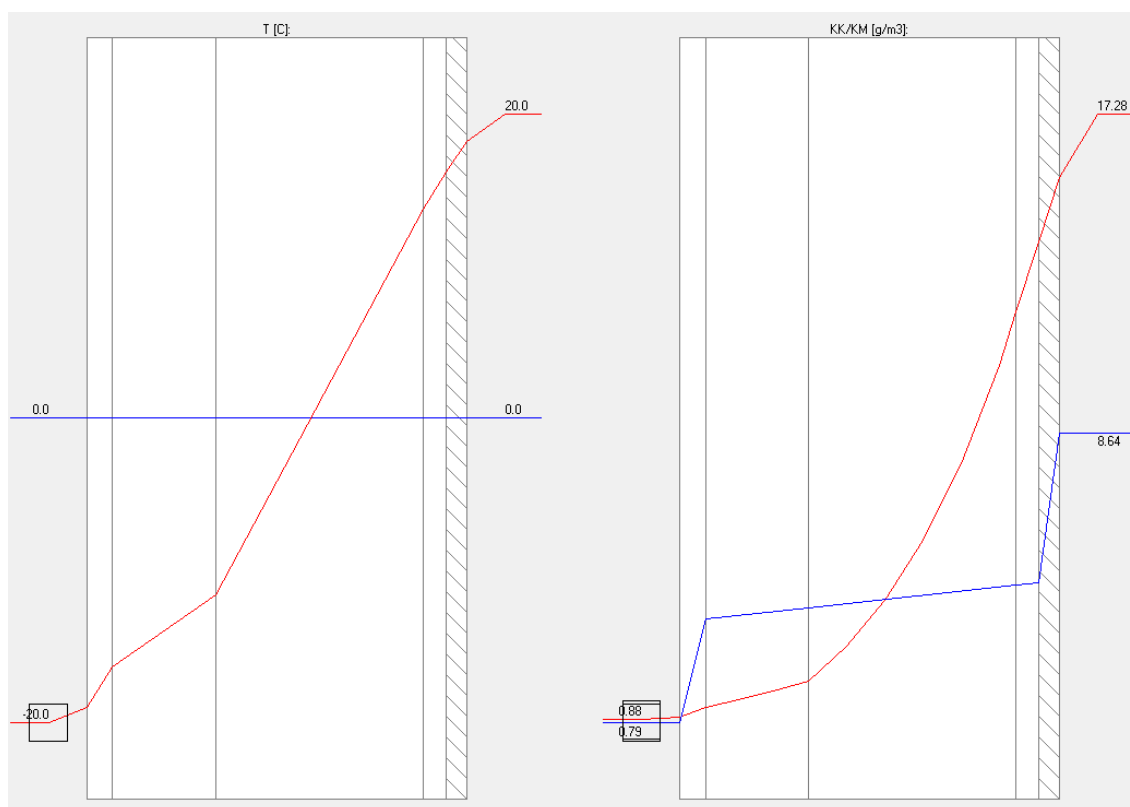
## Liite 12. Vanhan välipohjarakenteen rakennusfysikaalinen tarkastelu

(Tiivistymisvaara, SK\_max &gt; 100.0)

Kuvassa vasemmalla lämpötilan ja oikealla suhteellisen kosteuden muutos rakenteessa.
